TÓPICO 4 – Património Histórico

Restauro ou conservação no reforço sísmico da unidade tipo A da Avenida Infante Santo

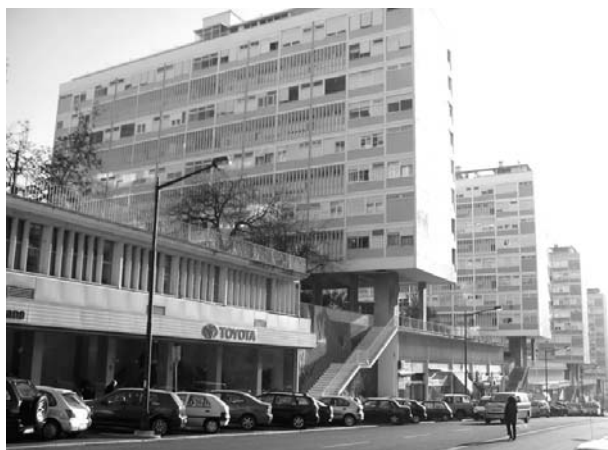
Figura 1: Fotografia geral

A presente investigação visa o estudo das soluções de reforço estrutural tendo em vista a melhoria do comportamento sísmico para um conjunto de edifícios representativos da arquitectura do movimento moderno e reconhecidos entre nós como bens patrimoniais: as Unidades Tipo A da Avenida Infante Santo (Fig. 1).

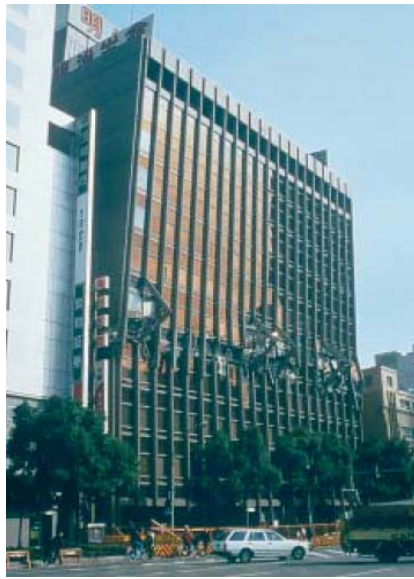
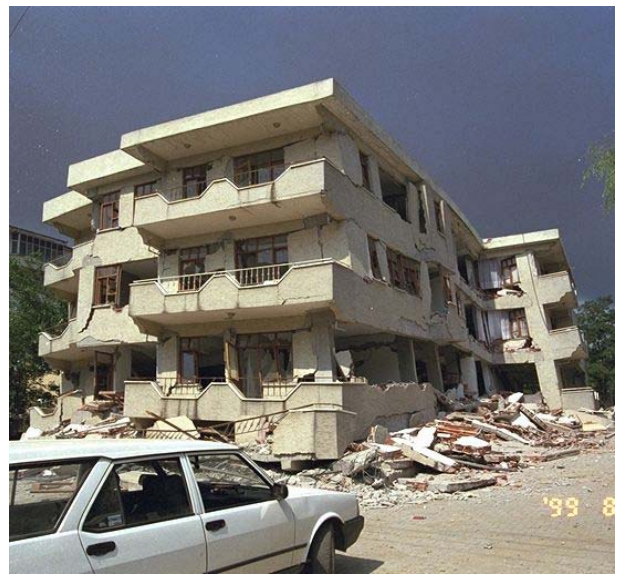
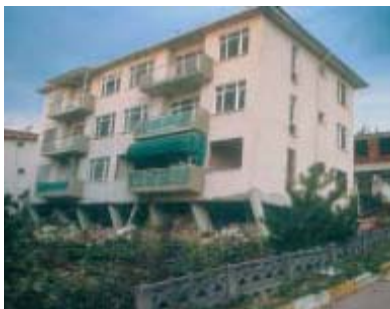
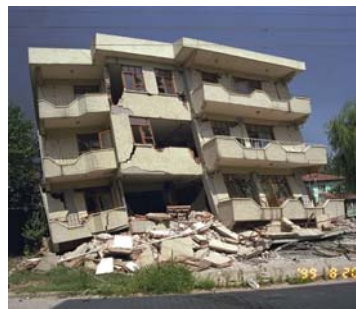
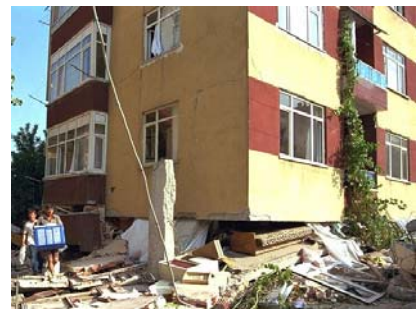
Um dos problemas mais graves deste tipo de discontinuidades são os problemas de *soft-storey*, ou piso fraco, são pisos que revelam uma diferença muito significativa de rigidez e resistência face aos pisos seguintes. Este tipo de irregularidade está associada a muitas fontes, no rés-do-chão pode existir um piso frágil devido à necessidade de estacionamento, espaços comerciais amplos,

Figura 7: Exemplos de colapsos de edifícios associados a mecanismos tipo *Soft-Storey*

Tal como no edifício em estudo, estes níveis frágeis estão normalmente associados a pisos em que não existem paredes divisórias, havendo apenas elementos verticais resistentes. Isto torna os pisos relativamente mais flexíveis quando comparados com os restantes, o que face à acção sísmica se reflecte num deslocamento horizontal relativo entre pisos muito superior aos dos restantes pisos.

No que respeita a danos em edifícios de betão armado devidos a irregularidades estruturais as mudanças significativas de rigidez, resistência ou massa nas propriedades estruturais ou em elementos isolado de um edifício, em planta ou em altura podem resultar em comportamentos muito diferentes dos esperados. Este facto foi evidenciado em sismos recentes, onde se verificou que a configuração estrutural desempenha um papel fundamental no comportamento dos edifícios (ver Fig. 7).

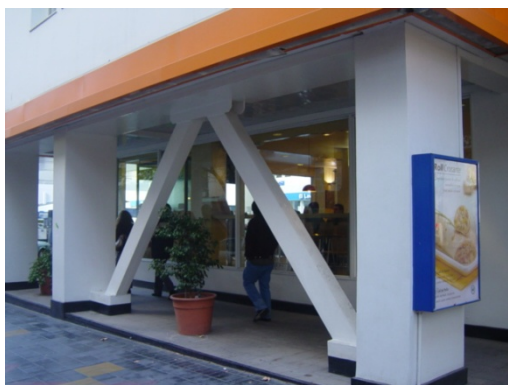
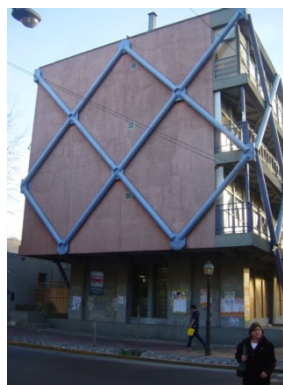
Contraventamentos metálicos: O reforço global do sistema estrutural pode também ser realizado com contraventamentos metálicos. Se o objectivo do reforço é melhorar a rigidez da estrutura. A capacidade de reforçar edifícios em rigidez com contraventamentos é algo limitada, pois a mobilização do funcionamento dos contraventamentos exige a instalação de níveis de deslocamento consideráveis. O reforço de edifícios com contraventamentos metálicos é realizado em vãos seleccionados de forma a dotar a estrutura de adequada capacidade resistente aos sismos. O reforço com contraventamentos metálicos, normalmente, não exige intervenções de reforço nas fundações, e a sua montagem não é tão interventiva como a adição de paredes resistentes. No entanto, a ligação entre os elementos em aço do reforço e os elementos existentes de betão armado poderá ser laboriosa e cara. Os contraventamentos são, por conveniência, normalmente instalados nas fachadas, minimizando os trabalhos e distúrbios na sua instalação. A posição dos contraventamentos também será condicionada por restrições arquitectónicas, como as aberturas. Aos sistemas de contraventamento metálico podem ser acoplados dispositivos de dissipação de energia ou *shear-links*, aumentando significativamente o amortecimento do sistema estrutural [7].

Figura 8: Exemplos de aplicação de contraventamento metálicos em Mendoza, Argentina

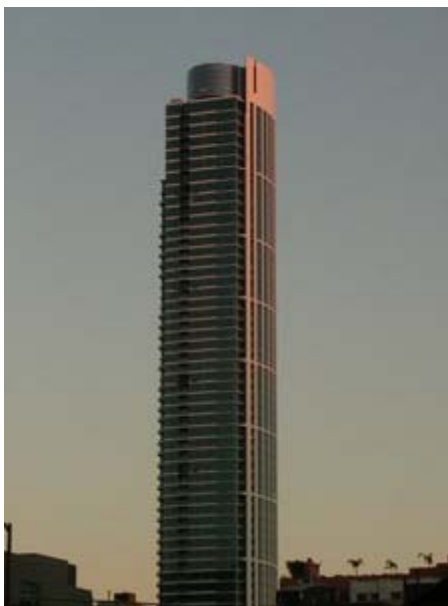
Tuned Liquid Dampers (TLD's): Os TLDs são reservatórios rígidos (totalmente indeformáveis) contendo um fluido (água ou outro). Os TLDs são dissipadores de energia que têm vindo a ser desenvolvidos para controlar as vibrações de uma estrutura sob diferentes condições dinâmicas. Estando os reservatórios ligados à estrutura, o movimento induzido no fluido do TLD, quando a estrutura oscila devido à excitação de uma carga dinâmica, origina forças que alteram as características dinâmicas da própria estrutura de forma a reduzir as vibrações induzidas pelas acções dinâmicas.

O mecanismo para controlar vibrações com os TLDs consiste em dissipar a energia por fenómenos de oscilação da superfície livre do fluido (*sloshing*) e por quebra de onda (*wave breaking*). O amortecimento óptimo no TLD ocorre quando o fluido é excitado em ressonância e responde com a agitação do fluido. Esta é uma situação limite que ocorre antes de haver formação completa e quebra de onda. Para tal o TLD é dimensionado de forma a ter uma frequência natural baixa, próxima da frequência da estrutura, ambos devem estar em ressonância [9].

Figura 10: Aplicação dos TLDs a um edifício
